石門水庫集水區崩塌地之調查研究

Landslides Investigation in Shihmen Reservoir Watershed

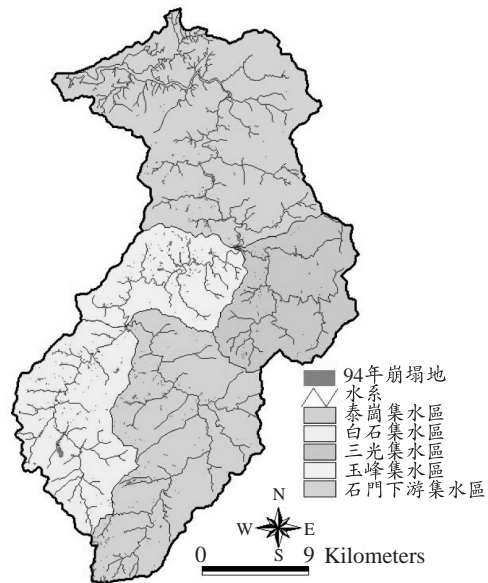
圖 2 石門水庫子集水區分布圖

表 2。圖 2 則為五個子集水區之分布。自表 2 知，泰崗子集水區於 1986 年、1998 年及 2003 年皆為崩塌率最大之區域，但於 2004 及 2005 年時玉峰子集水區及白石子集水區則變為主要之崩塌區域，而三光子集水區則一直為各年度崩塌率最小之區域。

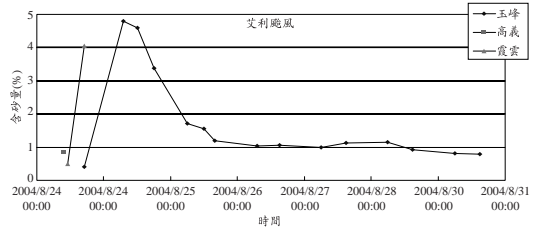
圖 8 艾利颱風各站之含砂量變化圖

是缺高義站之含砂量資料。由各流量站之含砂量變化可知，8 月 24 及 25 日艾利颱風來臨期間及 10 月 24 及 25 日納坦颱風來臨期間，各站之含砂量均有明顯升高之情形，其中，8 月 25 日上午 7 時於玉峰流量站之含砂量甚至高達 4.79%，與平時之含砂量相比，相差有百倍之多，同時玉峰子集水區也為 2004 年崩塌率最高之區域。再者，以納坦颱風期間各站之含砂量變化為例，含砂量最高之秀巒站也位於 2004 年崩塌率第二高之白石子集水區。艾利颱風及納坦颱風期間各站之含砂量變化如圖 8、9 所示。

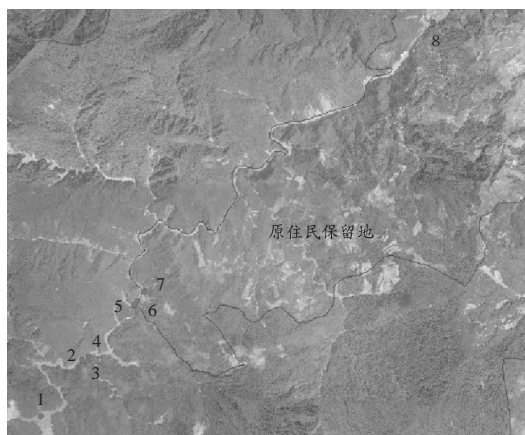
圖 10 白石溪流域水樣採集位置圖(資料來源：林務局)

林務局在馬莎颱風過後，於 2005 年 9 月 6 日在白石河流域進行水質採樣，採樣點共 8 處，其位置如圖 10 所示，1 號至 5 號河段為林班地範圍；6 號至 8 號河段，也就是養老至秀巒，右岸為原住民保留地，左岸為林班地。表 3 則為其水質採樣分析結果，由表中可知，固體懸浮質從 1 號採樣點之崩塌地到 8 號採樣點之秀巒由 45p.p.m 遞增為 4,330p.p.m，其中 5 號與 6 號採樣點為國有林班地與原住民保留地之分界點附近，懸浮質於短短 50 公尺內由 830p.p.m 明顯突升為 1,620p.p.m。由此可知，上游林班地之出流水水質良好，到了林班地和保留地分居左右範圍時，則有懸浮質大幅增加之現象，雖然如此，但

這並不宜斷言保留地就是水質混濁之原因，因為該河段右岸有道路崩塌而且河床為澳底層，是否有較易產生沖刷懸浮之煤質岩層或頁岩出露，尚有待更深入之調查。

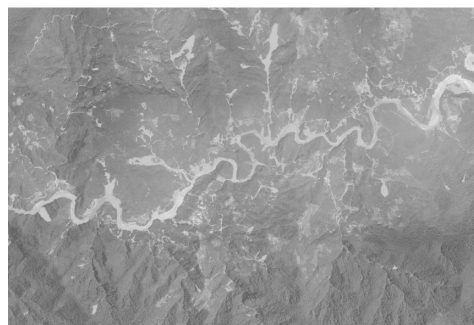
圖 14 艾利颱風後桃 113 線航照圖
(資料來源：國家災害防救科技中心)

馬莎颱風過後，公共工程委員會現勘調查發現桃 113 線之 0K 至 7K 間共有 31 處之道路上、下邊坡崩塌，但由 2005 年之崩場地判釋結果發現卻只有 18 處，圖 14 為艾利颱風後桃 113 線之航空照片，由於衛星影像或航空照片為使用正射影像判釋，因而忽略了邊坡坡度與投影面積之關係，導致判釋不出或低估小面積或陡坡之崩場地現象產生。如果以道路及溪流周圍 200 公尺之平

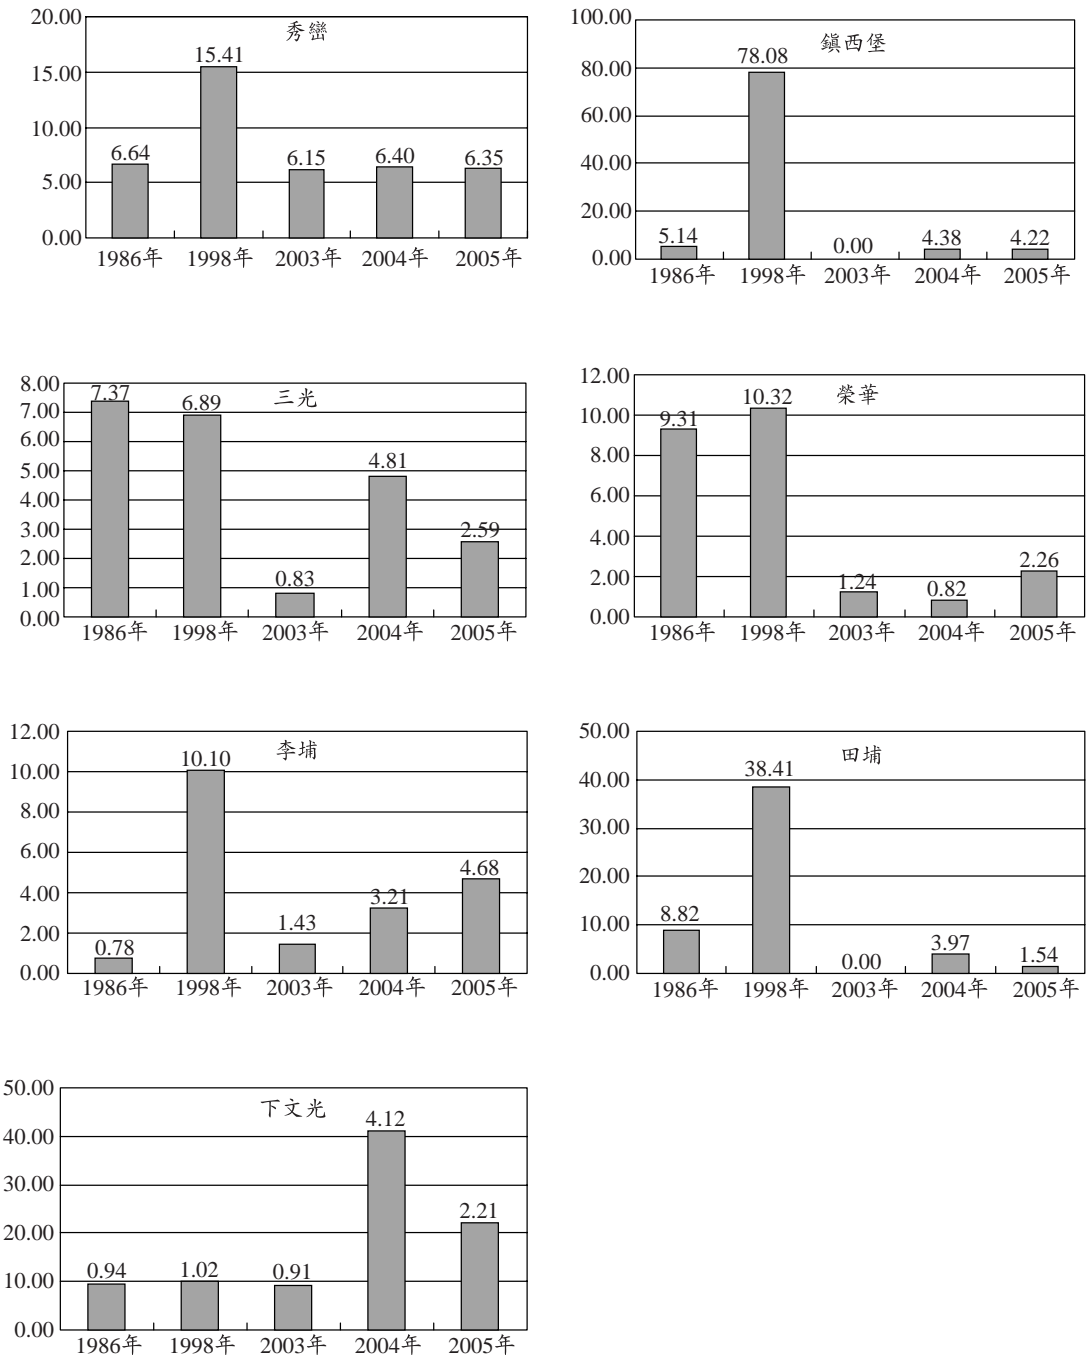
圖 15 聚落 500 公尺內崩場地之歷年演變圖

為秀巒，因此須對此區特別注意瞭解。若探討聚落 500 公尺內不同土地利用之崩塌情形，如表 15 所示，可知 1986 年、1998 年、2004 年及 2005 年聚落 500 公尺內之崩塌面積以林地區位為最大，2003 年則是以竹林區位為最大。由於山坡地聚落常會於其周邊土地進行耕作、開墾或建築等開發行為，對於崩塌有相當程度之影響，尤其是林地區位之區域。本研究將各年十大崩塌聚落整理如表 16 所示，選取五年中三年以上於十大排名內之七處聚落，觀察其歷年崩塌地之變化，如圖 15 所示，各年均有不同之變化。
