# 牡丹水庫大壩安全監測實務分析探討

## The Analysis Practice and Disscusion of Dam Safety Monitoring of Mudan Reservoir

### 摘 要

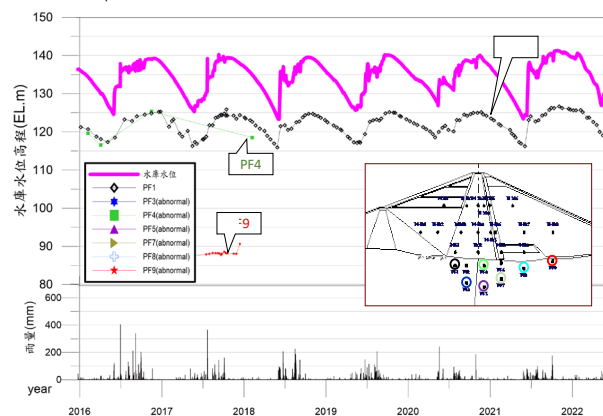
圖 3.3.1 壩基水壓計總水頭歷時變化圖

由長期觀測記錄顯示，壩基各水壓計的總水頭測值長期以來均隨水庫水位起伏，越靠近上游側者總水頭越高，其起伏越明顯；越下游側者總水頭越低，其起伏略有時間延遲 (Time lag) 且越平緩，由其變化趨勢研判，其總水頭穩定僅隨水庫水位些微起伏，符合其位於下游區應有之行為。觀測結果如圖 3.3.1 所示。

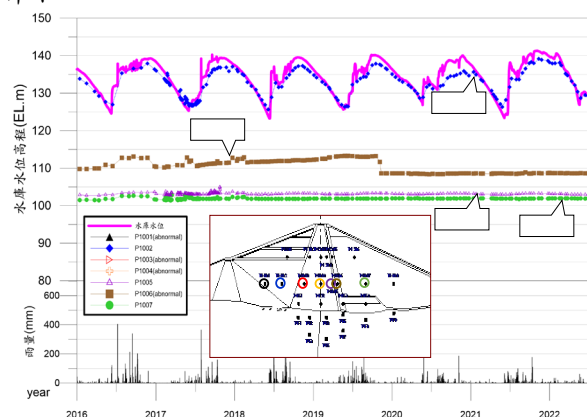
圖 3.3.2 壩體水壓計總水頭歷時變化圖

由歷年觀測成果得知：上游殼層受水庫水位的影響明顯，故總水頭測值大致隨水庫水位變化趨勢起伏，屬正常合理行為；心層偏下游側水壓總水頭僅些微隨庫水位變化趨勢起伏，且略有時間延遲，顯示大壩心層擋水效能正常；下游殼層測值穩定無隨水庫水位趨勢變化的異常起伏。觀測結果如圖 3.3.2 所示。

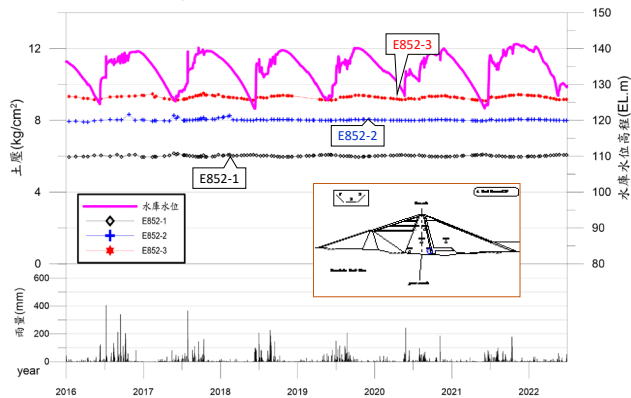
圖 3.3.3 壩體土壓計測值歷時變化圖

由歷時測值變化可知，位於心層內之土壓計測值均隨庫水位變化趨勢有些微起伏，研判為庫水壓加載所導致的壩體應力反應，

應屬正常行為。至於下游殼層內土壓計測值均穩定無異常變化。觀測結果如圖 3.3.3 所示。

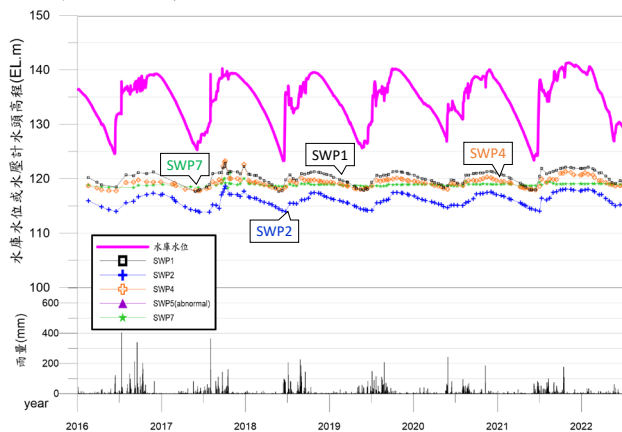
圖 3.3.4 溢洪道基礎水壓計測值歷時變化圖

由歷年測得總水頭分布大致由上游向下游遞減，總水頭歷時變化大致受庫水位影響而略有起伏，並無異常水壓發展。觀測結果如圖 3.3.4 所示。

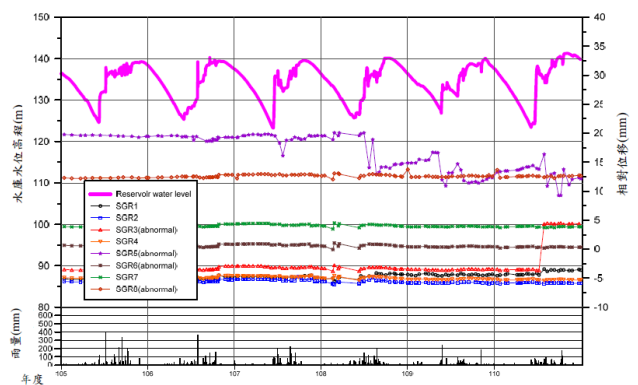
圖 3.3.5 壩體水平變位計測值歷時變化圖

近年來所觀測得應變量均無進一步發展，且累積應變量約在 0.15% 內，均小於第三次安全評估所訂定的應變 0.2%，顯示壩體應無異常或不均勻之縱向變位發展。觀測結果如圖 3.3.5 所示。

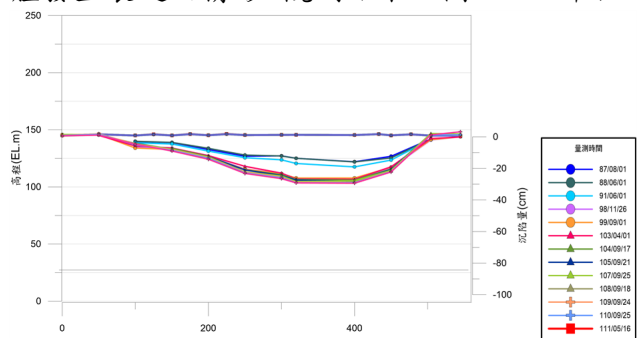
圖 3.3.6 壩頂表面沉陷變化圖

壩頂累積沉陷量約 0.64~28.35 公分，約為各點壩體填築厚度之 0.02~0.80%，且與各點之填築厚度相關，屬合理現象。由目前沉陷量比率判斷，沉陷量均不及填築厚度的 1% 之經驗限值，各相鄰測點的差異沉陷量不大，應不致有因過大沉陷或差異沉陷導致壩體發生裂縫之情形。觀測結果如圖 3.3.6 所示。

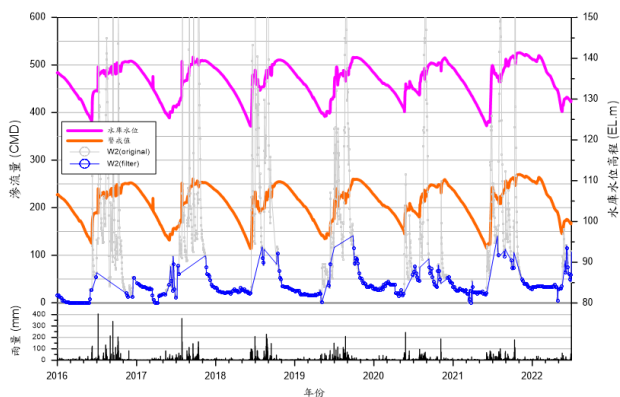
圖 3.3.7 量水堰 W2 觀測滲流量歷時變化圖

W1 之水量主要受降雨的影響，而旱季期間流量隨庫水位下降而逐漸減少，屬正常行為；W2 之水量受降雨的影響明顯，於降雨過後量水堰水量即大量增加，由於壩體的構造並沒有阻絕降雨水流入量水堰的機制，故降雨後水量增加的情形屬正常行為；W3、W4 之水量受降雨的影響明顯，無降雨期間未超越第三次安全評估所訂定之警戒值。觀測成果如圖 3.3.7 所示。

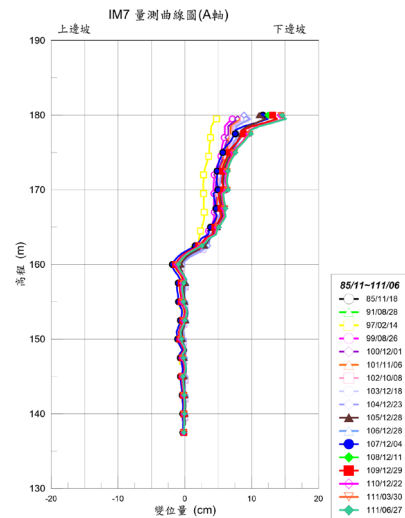
圖 3.3.9 測傾管監測結果圖

由測傾管之觀測結果顯示，本邊坡目前並無進一步位移發展，惟局部區域於強降雨過後，仍有些微變位發展，汛期時加強觀察邊坡之發展。另由水位觀測井觀測結果得知，地下水位於枯水期時持續緩慢下降，於較大降雨事件後即明顯上升，並緩慢消散，顯示本區因岩盤透水性低地下水位消散緩慢。觀測結果如圖 3.3.9 所示。

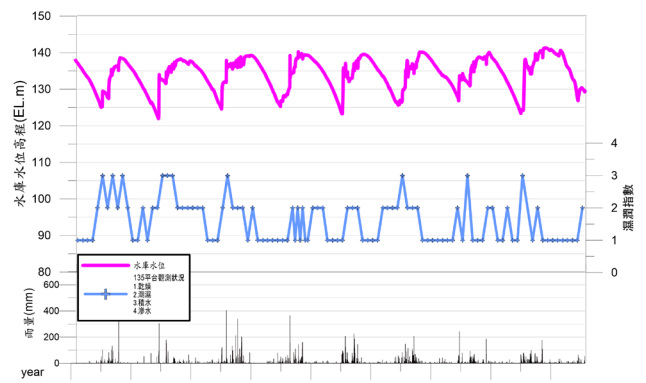
圖 3.3.10 135 平台旁溝面濕潤紀錄歷時變化

潤狀態繪製溼潤狀態與庫水位及降雨之歷時變化關係，顯示該處溼潤狀態與降雨較為相關，研判應為雨後殘留水所致，並非壩體異常滲水所致，對壩體安全並無影響，135 平台旁表面濕潤紀錄歷時變化如圖 3.3.10 所示。

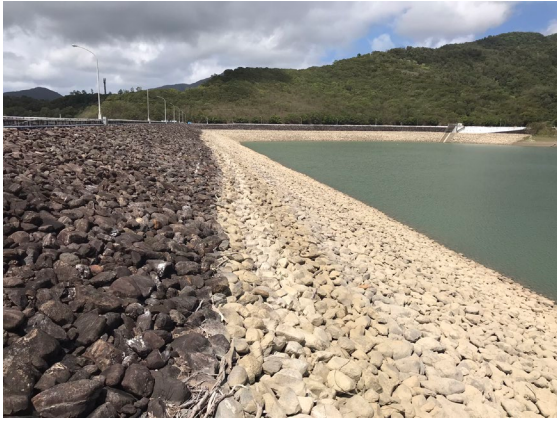
圖 4.1.1 大壩上游坡面檢查照片

上游坡面主要功能在於保護壩體免受水庫蓄水之波浪侵蝕，檢查應注意水面以上坡面是否發生裂縫、滑動、凸起、下陷等現象；下游坡面除上述現象外，特別注意是否發生滲水現象，滲水經常發生之地點以下游坡面及壩趾地區為主，另外在壩座與壩體的交接面，因牡丹水庫築壩時期填土夯實不易緣故，土壤密度及水密性均較壩體部分為差，此處也易發生滲水現象，現場檢查列為檢查重點，檢查照片如圖 4.1.1 所示。

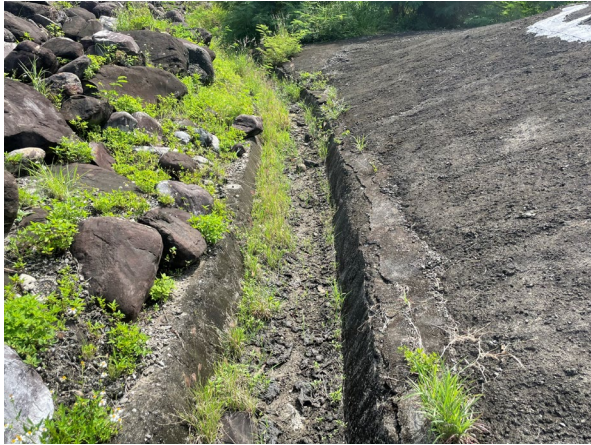
圖 4.1.2 135 平台濕潤點檢查照片

大壩下游坡面靠近 EL.135m 平台山脊附近與水平排水溝交接處表面易濕潤，其植物生長較為茂盛；經歷年資料研判濕潤係殘留雨水所致，非壩體漏水之行為，故不致影響壩體安全，仍定期進行現場檢查並記錄，如圖 4.1.2。

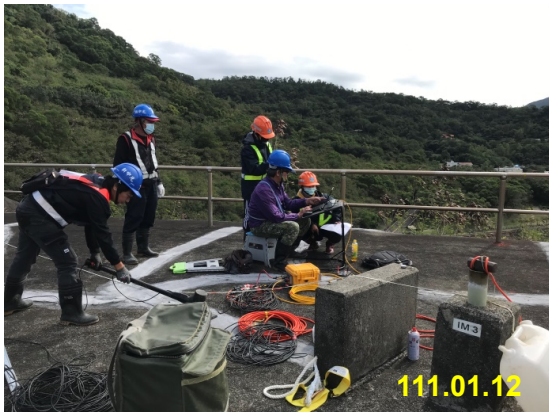
圖 4.1.3 135 平台波速測量現場作業照片

為釐清 135 平台下方之原山脊岩盤狀況及其與噴凝土結構開裂之關聯性，111 年辦理地層波速檢測，藉由震波之波速變化評估 135 平台各區域之混凝土弱化程度、結構破裂或應力集中等狀況及位置，現場施工如圖 4.1.3 所示。

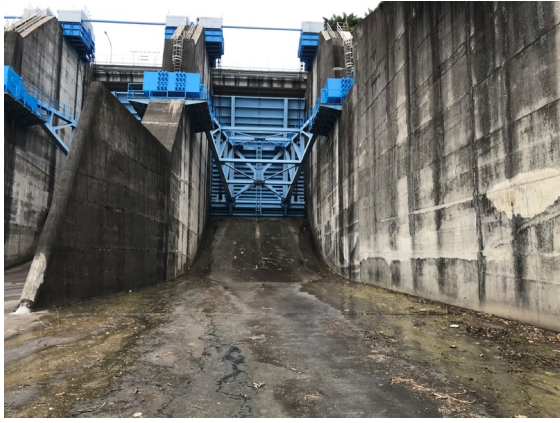
圖 4.2.1 溢洪道洩槽檢查照片

溢洪道構成材料與壩體不同，屬鋼筋混凝土結構物，而鋼筋混凝土常見問題常為施工時造成之乾縮裂縫、澆置冷縫、鋼筋外露及蜂窩孔洞等現象，檢查重點為檢視結構物表面裂縫、孔洞、穴蝕、磨耗剝落及混凝土老化等，其中裂縫容易造成表面水滲入混凝土內部與鋼筋發生氧化而造成鋼筋鏽蝕，而老化問題除目視檢查外，另經非破壞檢測其強度可得知情況，溢洪道檢查如圖 4.2.1。

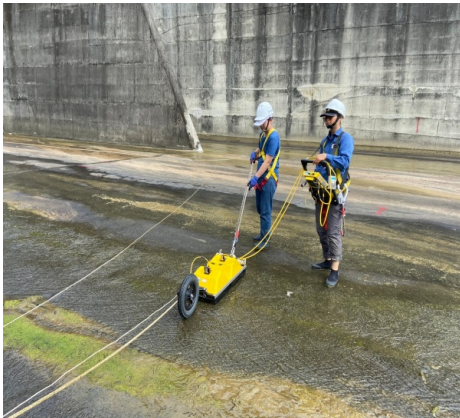
圖 4.2.2 溢洪道透地雷達檢測現場作業照片

鑒於溢洪道結構物底部淘空狀況可能引發安全性問題，故採用透地雷達檢測技術來探測溢洪道底部之狀況。111 年檢測之異狀成果與前次(106 年)結果相比，其缺失差異甚小，溢洪道下之既有鋼筋經評估屬完整良好，人員現場檢測照片如圖 4.2.2。

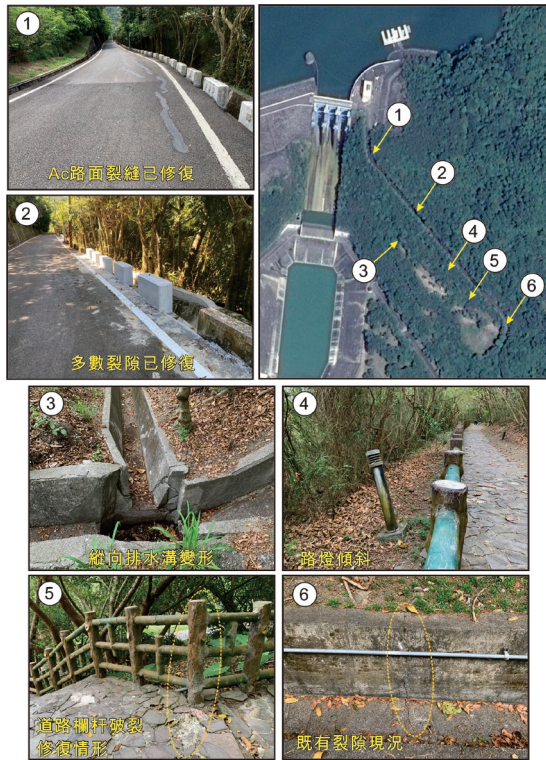
圖 4.5.1 C 線邊坡現場檢查照片

C 線邊坡調查工作主要著重於已紀錄之裂隙現況，並調查有無新增裂隙，以了解是否持續發生破壞。經由長期觀測的結果，C 線道路之破壞應仍持續發生，而觀察新增之裂隙數量與破壞之規模已較前期趨緩，現場照片如圖 4.5.1，C 線道路調查成果如圖 4.5.2。

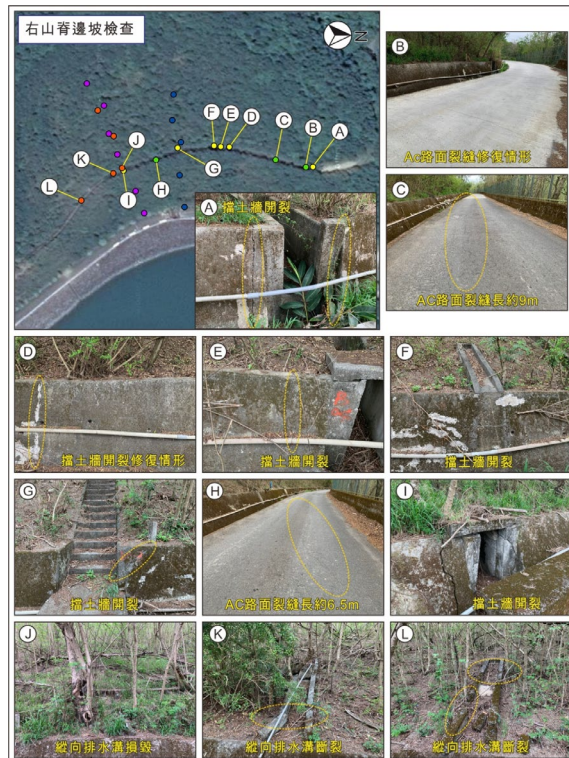
圖 4.5.3 右山脊邊坡現場檢查照片(1/2)

右山脊邊坡調查工作與歷年之檢查檢果比對無明顯變化，目前邊坡尚屬穩定，現場檢查照片如圖 4.5.3、圖 4.5.4。
