# 虎頭埤水庫壩體轉彎段之穩定分析與探討

## Analysis of Stability of the Transition Section Dam of Hutoupi Reservoir

虎頭埤水庫建於西元 1846 年(清道光 26 年)，距今已逾 178 年，其間經幾番擴建、修復，至 1921 年改修後，始有今日規模，目前主要作為灌溉用水庫。虎頭埤壩體材料主要為 SM 及 ML，屬於均質滾壓式土壩，近年發生之 0304 甲仙地震(2010 年)及 0206 美濃地震(2016 年)均對轉折段造成橫/縱向裂縫，管理單位緊急辦理相關壩體裂縫調查並進行裂縫填補及壩體置換工程。上述兩次地震對壩體轉彎處造成不等之裂縫損害，於第五次安全評估已建議針對壩體辦理培厚改善工程，爾後，壩體改善工程於 2023 年開工，預計 2024 年 9 月完工。本文係針對 2023 年壩體改善工程，分析虎頭埤大壩轉彎段培厚前後之穩定性，並探討壩體於正常滿水位之穩態滲流、急洩降及受震情況下之壩體變形。

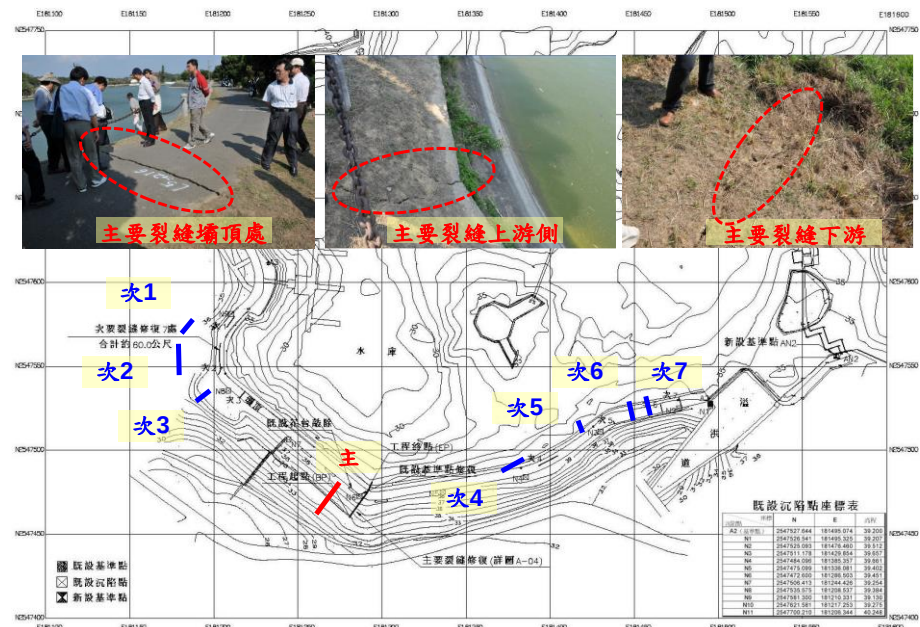
圖 5 甲仙地震壩體裂縫分布

2010.03.04 甲仙地震發生於甲仙測站東偏南方 17.1km，深度 22.6km 處，芮氏規模為 6.4，虎頭埤所在之新化鎮震度約為 5 級，震後管理單位發現壩體出現明顯之橫向裂縫，破壞位置如圖 5。2016.02.06 美濃地震震央位於高雄市美濃區（屏東縣政府北偏東方 27.1km 處），深度 16.7km，芮氏規模 6.6，最大震度為臺南市新化 7 級，震後管理單位隨即辦理現場檢查工作，根據檢查成果，發現壩頂道路在最大斷面沿線及轉彎處發現幾處寬度不等(多處 0.1~0.8cm)，最大約 3cm)及垂直壩軸方向的裂縫(長度約 3.2~3.5m)，如圖 6 所示。

- 1.壩基活動斷層剪斷壩體：兩次地震皆無明顯活動斷層剪斷壩體現象，故排除本項肇因。
- 2.水庫附屬設施損害對壩體的影響：兩次地震皆無造成水庫邊坡、溢洪道及出水工等破壞，故排除本項肇因。
- 3.地震波對壩體之影響：由中央氣象局兩次地震加速度資料可知，兩次地震震度接近，且水平向加速度最大(東西向)分別為 273.47 gal 及 401.19 gal，大壩受震後反應於美濃地震石應較甲仙地震大，震後無發生邊坡滑動及明顯壩體沉陷，主要為壩體轉彎段之橫向裂縫。橫向裂縫主要成因為：(1)平行壩軸向激烈震動造成相對位移、(2)壩體材料受震沉陷不均勻(3)壩基土壤不均勻沉陷。

二次地震皆於壩軸曲率變化處產生張力裂縫，依據岡本舜三(2002)提出橫向裂縫形成方式研判，可能為平行壩軸方向激烈震動及壩體兩側材料震動特性不同導致；美國壠務局第十三號設計標準亦指出強震時於平行壩軸會造成張應變，於壩體產生橫向裂縫，研判兩次地震裂縫產生機制應相同，裂縫發生屬應力集中造成轉彎段壩體左右材料震動特性不同導致之張力裂縫產生。

由「虎頭埤水庫第五次安全評估報告」(2021)對大壩進行動態分析顯示，當大壩轉折處遭遇 10,000 年重現期之設計地震時，恐因差異沉陷造成約 0.76 公尺深之橫向裂縫，綜合上述安評成果及「虎頭埤水庫壩體緊急改善工程」(2010)、「虎頭埤水庫 0206 美濃地震大壩緊急修護工程」(2016)，大壩目前在轉折曲率較大之轉折處仍有產生橫向裂縫之疑慮，建議改善壩體之受震後變形行為，提高虎頭埤水庫大壩之安全性，虎頭埤管理機關遂成立「虎頭埤水庫壩體改善工程」(2023)辦理壩體安全改善工程。

參考國內外大壩相關補強工法資料。依據水庫條件不同，考量可靠度、施工性、環境影響及經濟效益等因素，提出壩體改善設計構想：虎頭埤壩體轉折處在強震作用下容易產生應力集中造成壩體裂縫產生，改善壩體轉折曲率應屬最佳之方式，然虎頭埤水庫有灌溉需求，且重新調整壩體線型需耗費鉅額之工程經費，因此改善工程選用採拋石壓重、加密壩體之培厚工法改善壩體之受震後變形行為。若於下游培厚工可達加密壩體之效果，壩體轉彎處之曲率仍無改善，故採於上游大壩轉彎處培厚，採此方式不但可改變壩體曲率以改善地震應力集中之問題亦有加密壩體之效果。以下將針對大壩上游培厚進行相關壩體定分析，分析成果如下：

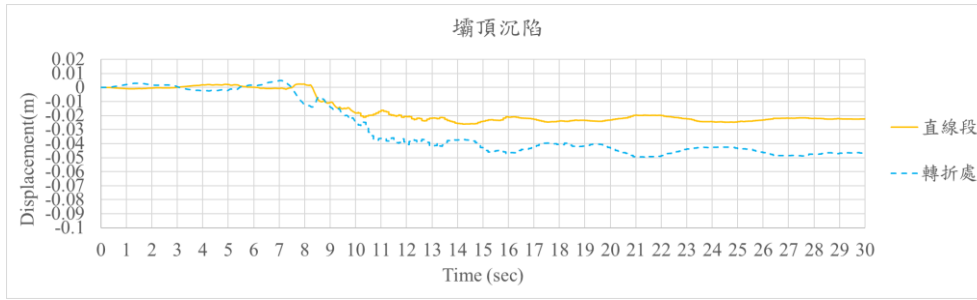
圖 9 大壩培厚震後壩頂變位歷時圖

大壩培厚過後其震後壩體變位如圖 9 所示，壩體震後壩頂沉陷量最大為 4.67cm。上游坡面經過培厚分析後，與第五次安全評估比較壩頂沉陷量由 8.48cm 減至 4.67cm。

依據美國加州大壩安全管理單位對於壩體變量檢討的一般原則如表 5，依壩體震後變形量進行分級，大壩經培厚震後壩頂沉陷約 4.67cm，依據美國加州壩體變形量分級標

準，屬於「一般可接受」；另依據 Swaisgood (1993)大壩損害程度分類(表 6)，屬「輕度-中度」損壞程度，惟壩頂產生沉陷量值甚小，對壩體安定影響較低。

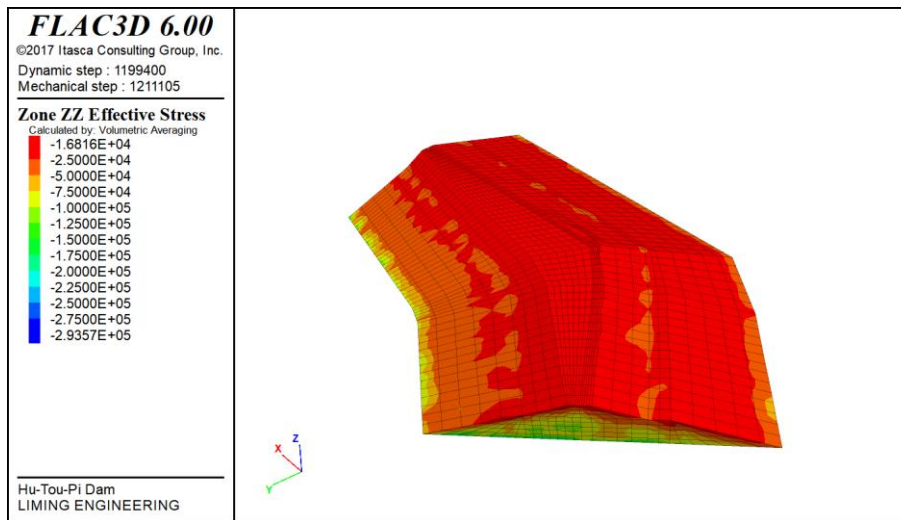
圖 10 大壩培厚震後垂直向有效應力分佈圖

方案 B 大壩震後垂直向有效應力分布圖如圖 10 所示，震後壩體垂直向有效應力皆為壓力作用，表示壩體未發生有效應力小於等於零之情況，因此無液化之疑慮。

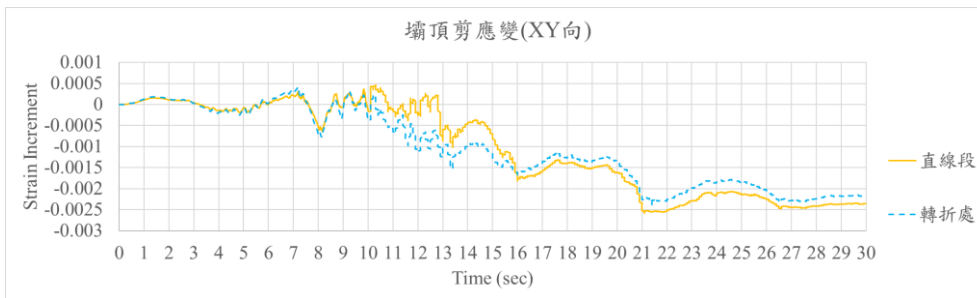
圖 11 大壩培厚震後壩頂剪應變歷時圖

方案 B 大壩震後剪應變歷時圖如圖 11，壩頂於直線段及轉折處所測得之剪應變增量之差異僅有 0.0002，推斷此培厚方案改善了大壩轉折處大轉角的情形，使得壩頂剪應變差異相對較小。
