# 莫拉克颱風災難與教訓

許銘熙

台灣大學生物環境系統工程學系教授

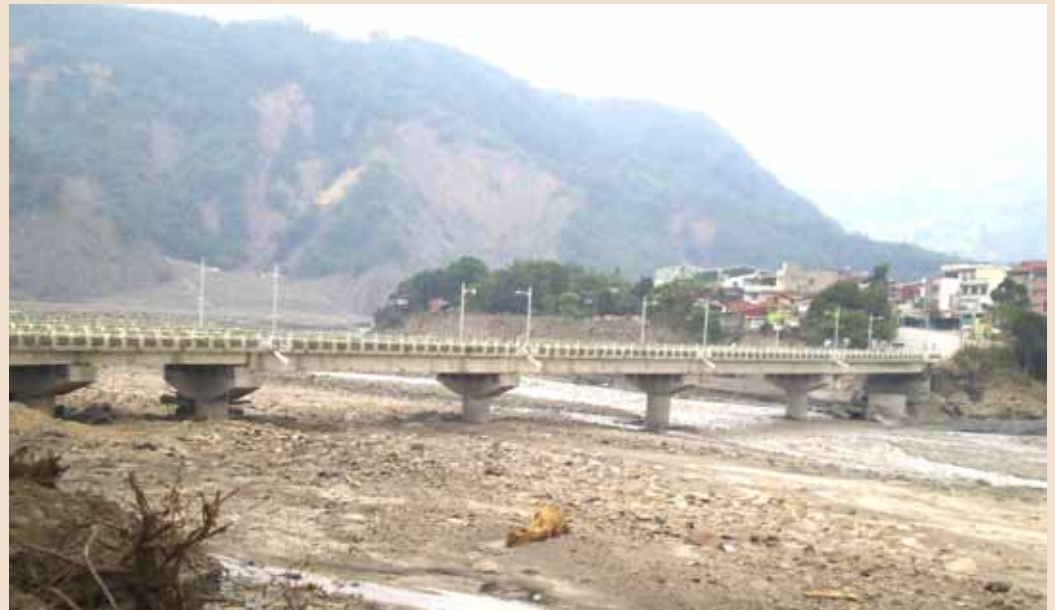
## 六龜鄉寶來一橋

災後

災前

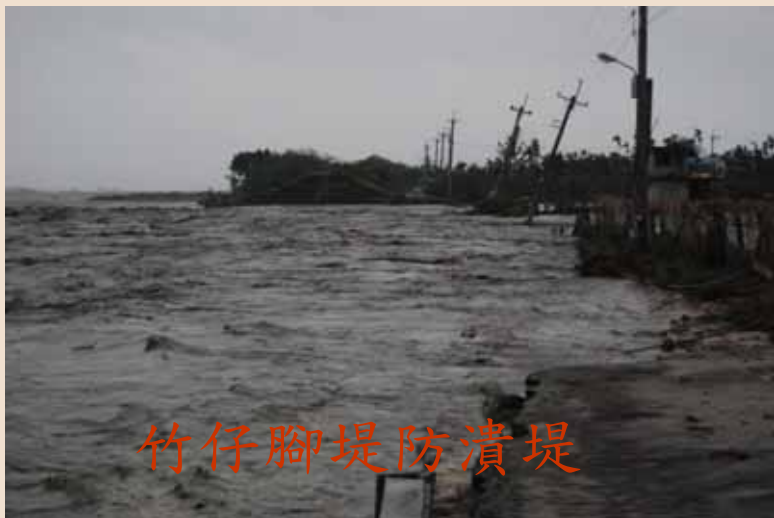
莫拉克颱風林邊溪破堤處

竹仔腳堤防潰堤

鐵路橋堤防潰堤

大同堤防潰堤

佳冬堤防潰堤

林邊鄉全鄉十村均淹水，最深達3.5米深，另鐵路旁堤防潰堤，灌入大量的泥砂，有的高達2~3米，大量漁塭淹沒。

佳冬鄉大同、羌園、燄塭、塭豐等四村淹水，塭豐位屬低窪地區又地層下陷，水深達4米多。養殖魚塭淹沒、流失，損失嚴重。

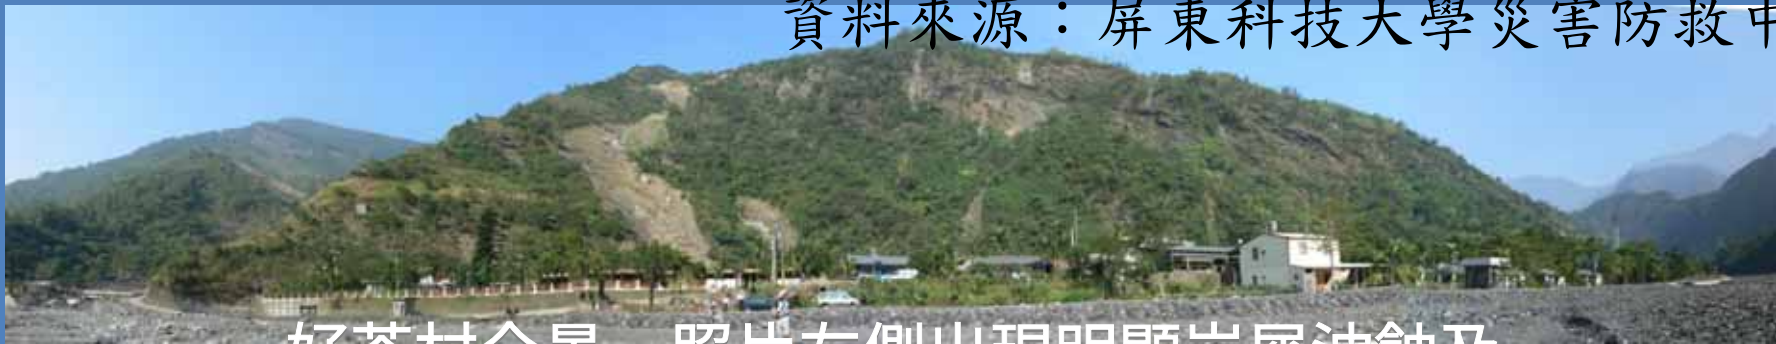
# 霧台鄉好茶村土砂災害

好茶村全景，照片左側出現明顯岩屑沖蝕及土石崩塌破壞（照片為由南向北拍攝，2007）

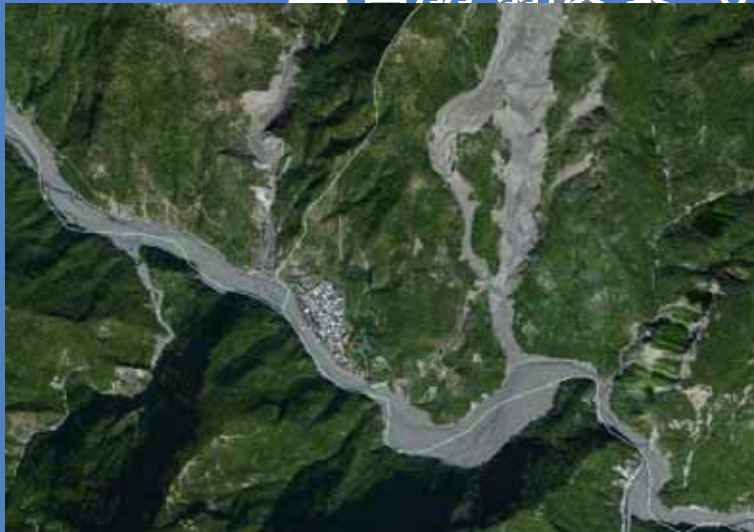
好茶村災前景象，本村位於溪流高灘地

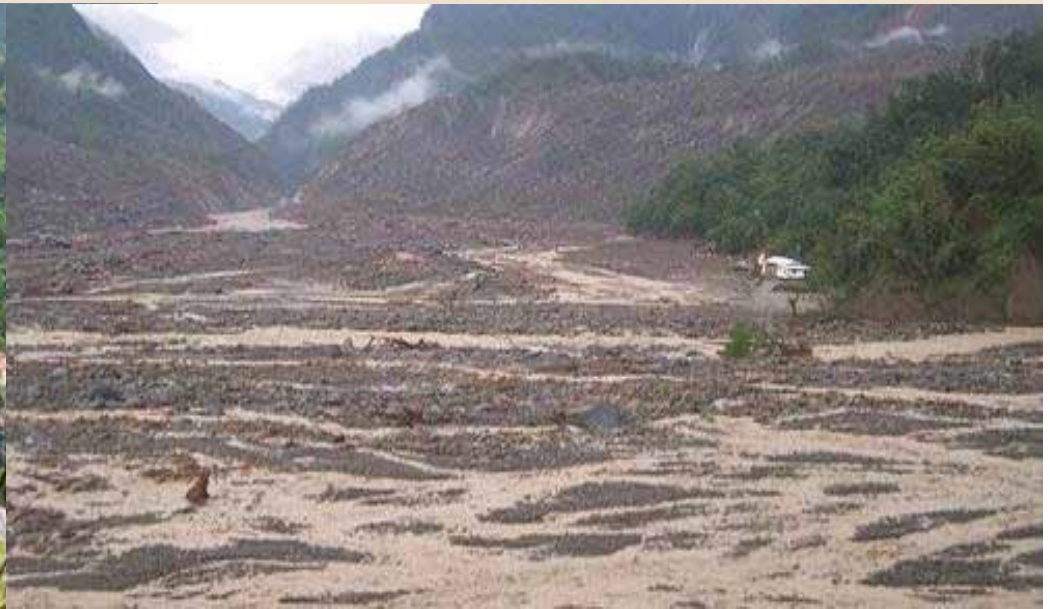
#### 甲仙鄉小林村

(災害後)

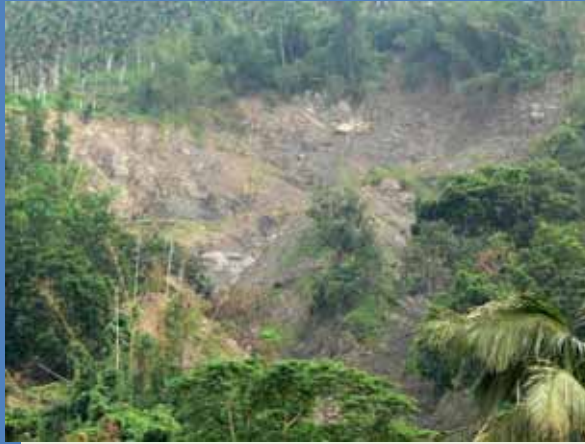
崩塌上方土石仍破碎

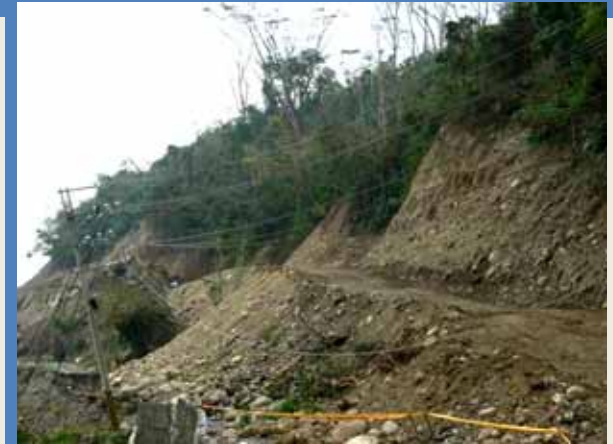
聯外道路路基滑落溪谷

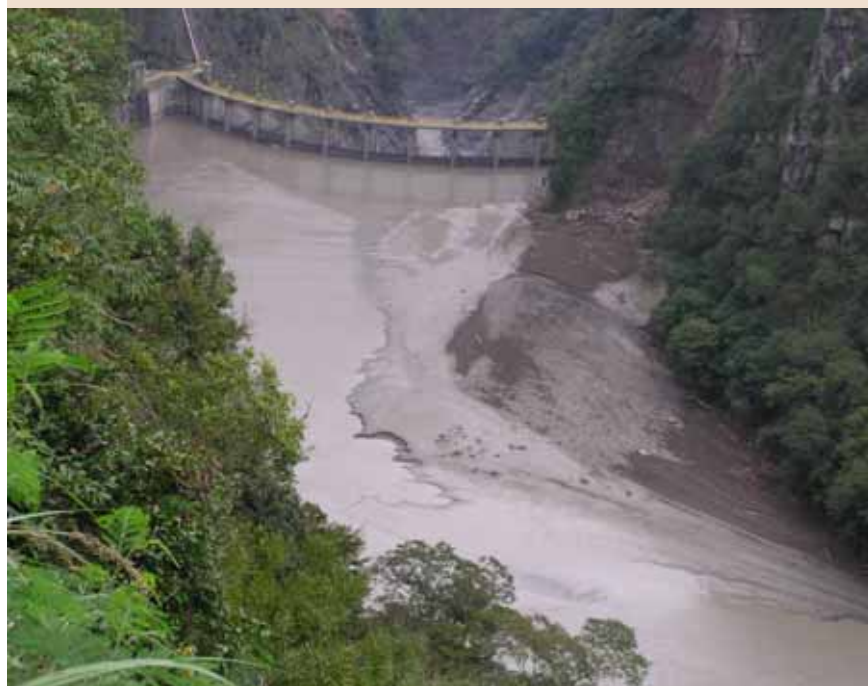
## 水庫淤積速率增加水庫庫容逐年降低

年淤積量達900萬M<sup>3</sup>，換算年損失  
供水量約2,000萬M<sup>3</sup>，相當於三分  
之一寶二水庫年供水量。

- 2004年艾利颱風石門水庫淤積2,788萬立方公尺
- 2004年艾利颱風曾文水庫淤積1,794萬立方公尺
- 2009年莫拉克颱風曾文、南化水庫大量淤積

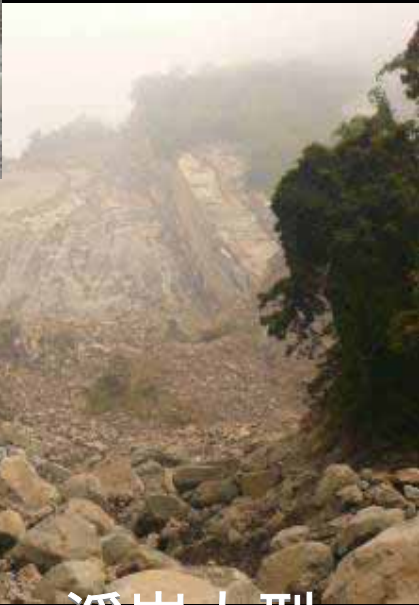
# 阿里山鄉來吉村 土石災害區位-內來吉

岩層破碎、溪岸大型崩場

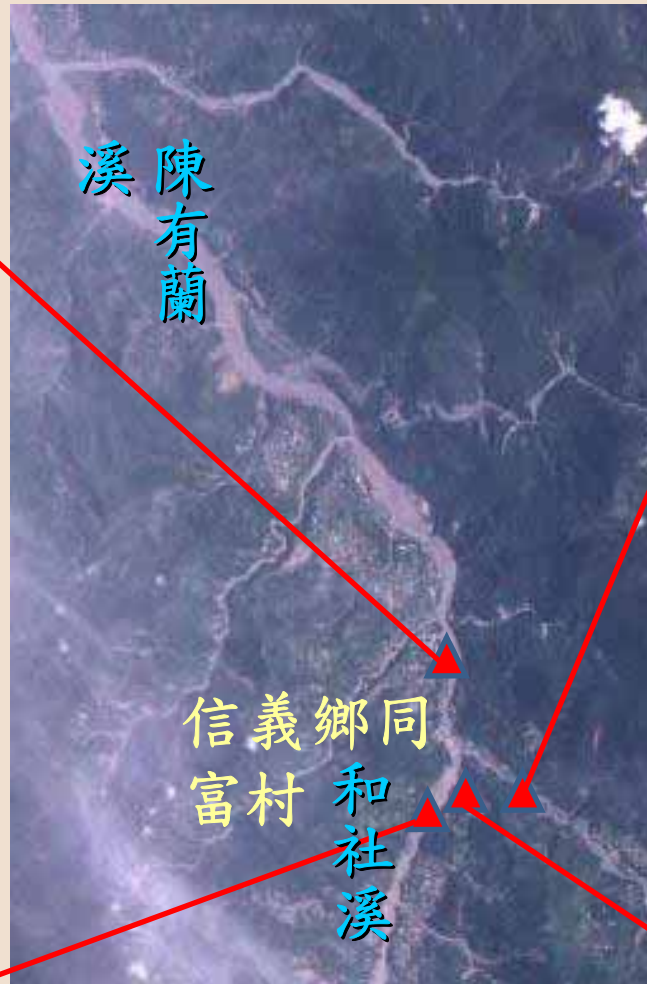
台21線108K上邊坡土石崩塌，下邊坡路基流失
