石門水庫集水區崩塌地之調查研究

Landslides Investigation in Shihmen Reservoir Watershed

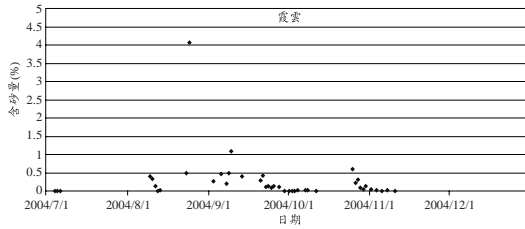
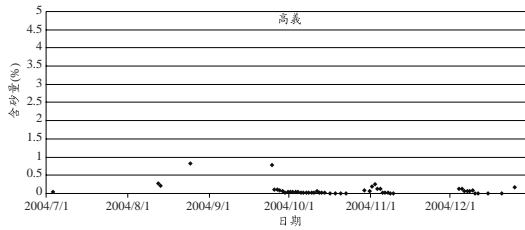
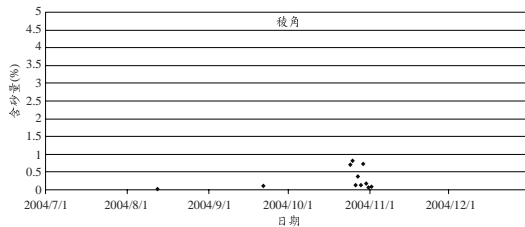
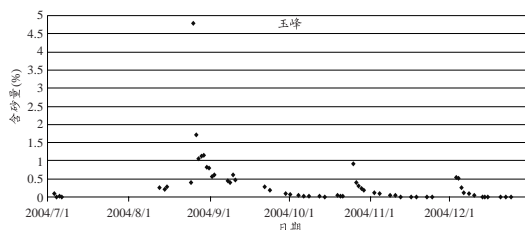
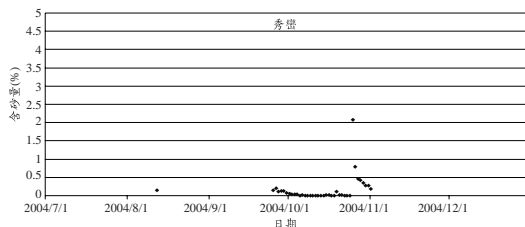
圖 3 2004 年霞雲站含砂量變化圖

是缺高義站之含砂量資料。由各流量站之含砂量變化可知，8 月 24 及 25 日艾利颱風來臨期間及 10 月 24 及 25 日納坦颱風來臨期間，各站之含砂量均有明顯升高之情形，其中，8 月 25 日上午 7 時於玉峰流量站之含砂量甚至高達 4.79%，與平時之含砂量相比，相差有百倍之多，同時玉峰子集水區也為 2004 年崩塌率最高之區域。再者，以納坦颱風期間各站之含砂量變化為例，含砂量最高之秀巒站也位於 2004 年崩塌率第二高之白石子集水區。艾利颱風及納坦颱風期間各站之含砂量變化如圖 8、9 所示。
