# 牡丹水庫大壩安全監測實務分析探討

## The Analysis Practice and Disscusion of Dam Safety Monitoring of Mudan Reservoir

### 摘 要

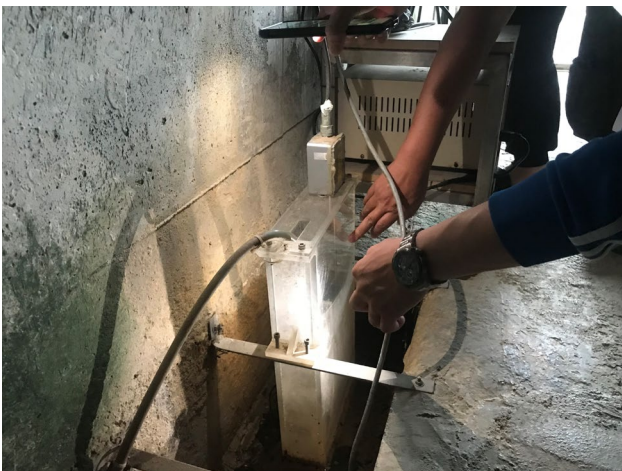
圖 3.1.11 W4 量水堰現況照片

牡丹水庫大壩於施工導水隧道出口、壩趾排水及左岸 LD1、LD2 排水隧道內分別設置滲漏量水堰(W1~W4)，設置位置如圖 3.1.1 所示，量水堰現況如圖 3.1.11 所示。

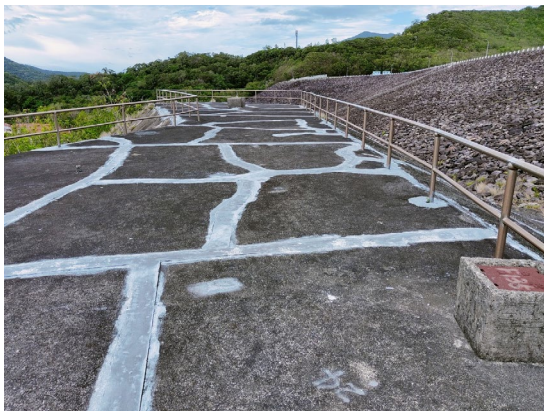
圖 3.1.16 135 平台現況照片

大壩與溢洪道間山座原為壩址溪谷最窄處之左岸山脊，築壩時清除表層疏鬆材料，修整成一平台(簡稱 EL.135 平台)山座，留置於大壩左岸下游側。平台上有設置一組測傾管觀測大壩之變位情況；由於平台旁溝面有濕潤的狀態，為了解濕潤狀態與水庫水位和降雨歷時變化關係，從 103 年起至 111 年每月觀測記錄。135 平台現況如圖 3.1.16 所示。

大壩下游坡面靠近 EL.135m 平台山脊附近與水平排水溝交接處表面易濕潤，其植物生長較為茂盛；經歷年資料研判濕潤係殘留雨水所致，非壩體漏水之行為，故不致影響壩體安全，仍定期進行現場檢查並記錄，如圖 4.1.2。

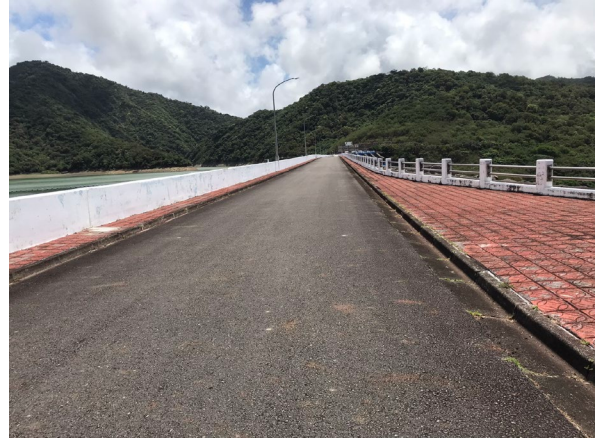
圖 4.1.4 壩頂道路檢查照片

壩頂道路位於壩體最頂部，目視檢查時以下陷、裂縫等現象為主。而壩頂護欄與混凝土結構亦須觀察有無異常變化，現場檢查照片如圖 4.1.4。

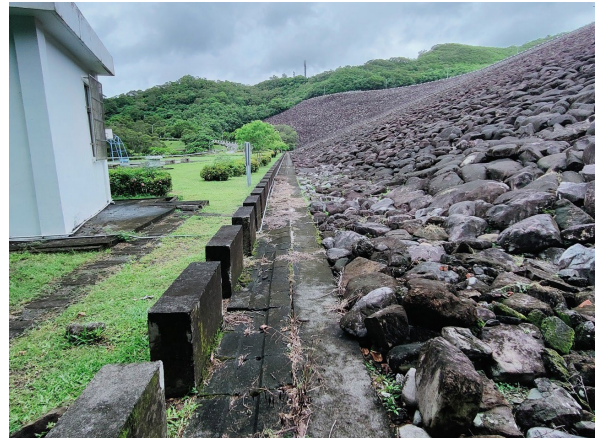
圖 4.1.5 壩座檢查照片

壩座之功能在於提供壩體穩定之側向支撐，檢查重點在於邊坡有無發生滲水與不穩定等現象。檢查方法除了於壩座附近目視檢查外，亦可從上、下游或壩頂方向遠距離觀察壩座有無異常現象，現場檢查如圖 4.1.5。

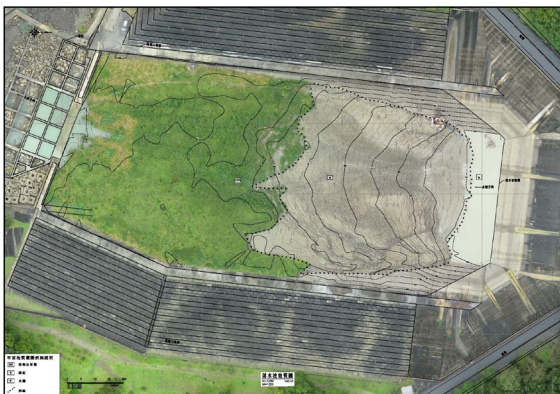
圖 4.2.3 落水池正射影像與地質圖套疊

落水池檢查除目視檢查外，配合管理中心抽水作業辦理既有混凝土構造物地形測量(採 1/200 之測量標準，以空拍正射影像、RTK 測量儀器及水準儀等進行量測)及地質複查，落水池正射影像與地質圖套疊如圖 4.2.3。

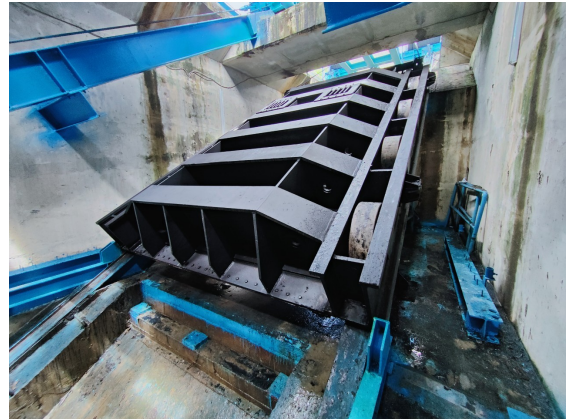
圖 4.3.1 取排水設施現場檢查照片

取出水工應維持整體結構之完整，方能確保閘門正常操作公共用水及河道放水，目視檢查重點含斜依式取水塔結構及水工機械混凝土固定基座有無錯動、變形、裂縫、白華及鋼筋裸露等，亦檢查進水口閘閥室內部混凝土結構是否正常，現場檢查結果如圖 4.3.1。

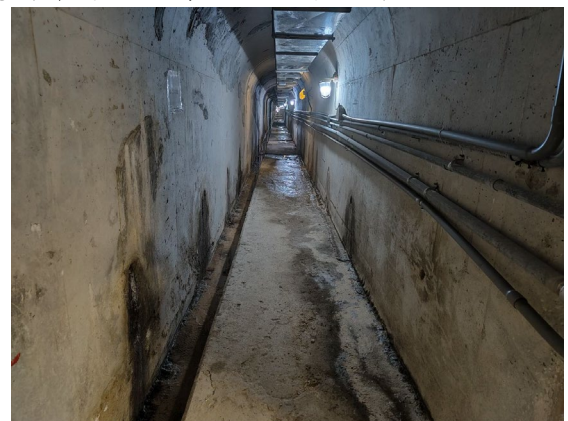
圖 4.4.1 廊道現場檢查照片

牡丹水庫築壩時為增加大壩基礎之阻水效果，在壩體右壩座、左壩座與溢洪道基礎下方設有灌漿廊道，分別為 RG-1、LG-1 及 LG-2。為增加 EL.135m 平台山脊與溢洪道左山脊之穩定性，設有排水廊道 LD-1 及 LD-2 與 LG-1 及 LG-2 連接，並於排水廊道出口處分別設至量水堰 W3 及 W4 以監測壩座之滲流量，另為觀測壩趾滲流量，設有壩趾滲流量觀測廊道，現場檢查照片如圖 4.4.1。

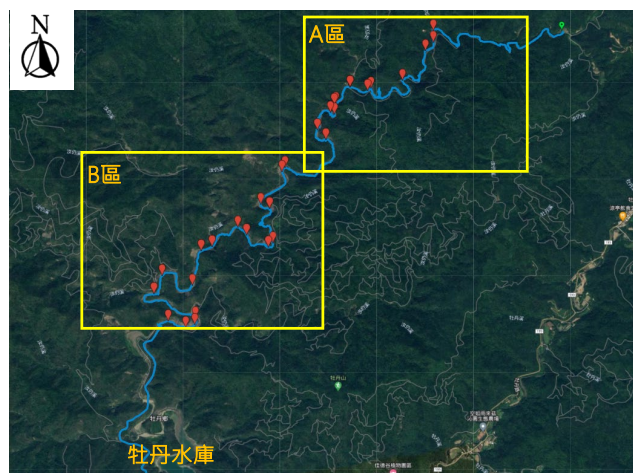
圖 4.6.1 上游河道集水區崩塌地現勘軌跡圖

錄，由汝仍溪源頭處溯溪而下，直至牡丹水庫周邊，步行約 7 小時，沿途崩塌處定位並記錄，並與歷年之崩塌紀錄進行比對，藉以了解上游是否有新增大型崩塌場域及既有崩塌地現況變化；111 年現勘軌跡與檢查結果如圖 4.6.1、圖 4.6.2 所示。
